風力発電 落下事故続く

金属疲労や設計ミスか

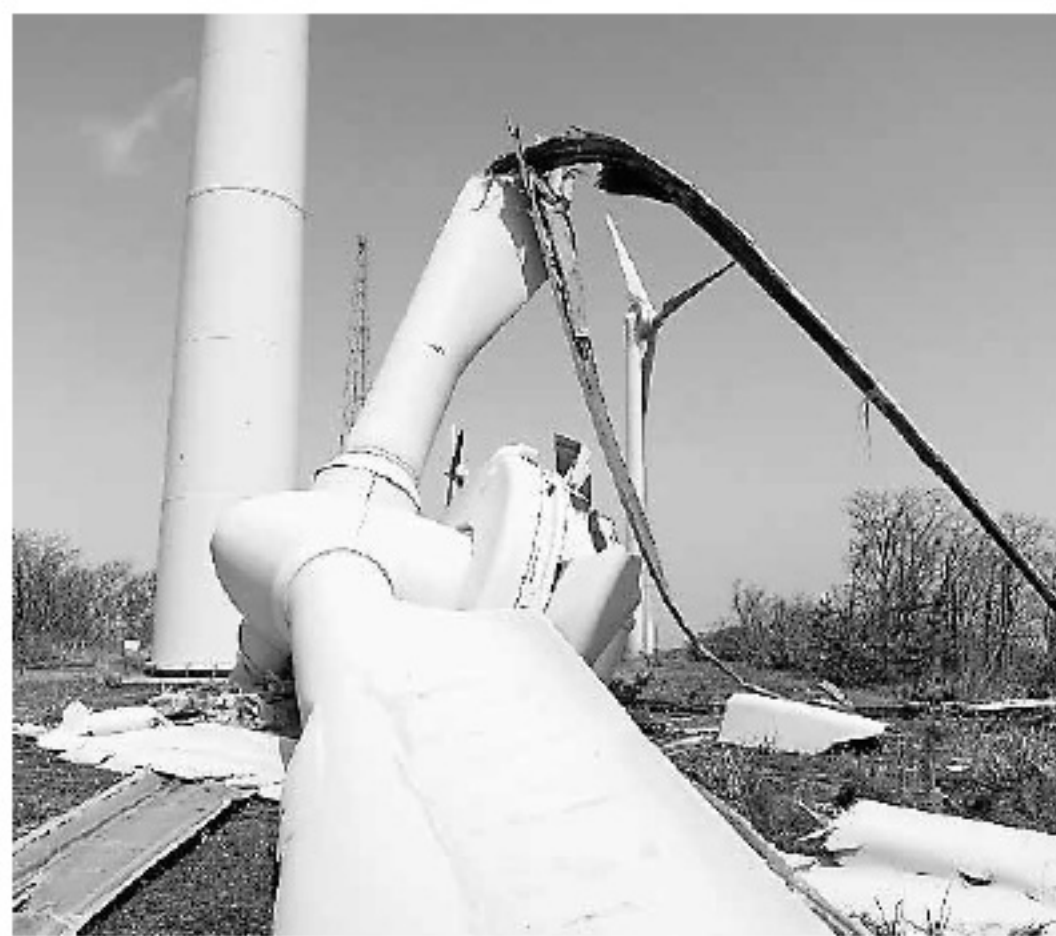
京都府北部の丹後半島の山間部にある府営太鼓山風力発電所。4月中旬に現地を訪ねると、長さ約25メートル(羽根)が砕け、回転軸の部分にあったナセルは地面に深くめり込んでいた。計45メートルの巨大な構造物が、高さ50メートルの支柱から落ちて無残な姿をさらしていた。

計器が異常を示したのは3月12日夜。翌朝の点検で落下が確認された。秒速60メートルの風まで耐えられる仕様だが、当時は15メートル程度だった。これまでの調査では、ナセルと支柱の接合部分に長い間繰り返し無理な力がかか

京都の太鼓山風力発電所で落下したブレードやナセル

り、金属疲労を起こして切断したとみられている。事故後、他の4基でも亀裂が見つかった。風車はオランダ製で2001年に稼働を始めた。府は原因調査のため落下物を回収。5月12日に専門家会議を立ち上げ、原因や再発防止策などを議論している。事業が継続されるかどうかは不透明だ。
