# クレーン倒壊 風速50m超か

## 高浜の事故 関電想定外

### 九大准教授が解析

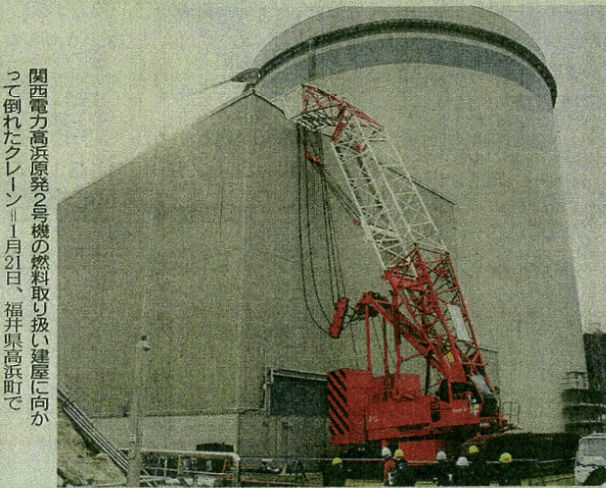
これによると、2号機建

屋脇で倒れたクレーンの先端付近（上空約百五m）の内田准教授の資料をもとに作成

関西電力高浜原発2号機の燃料取り扱いは建屋に向かつて倒れたクレーン1月21日、福井県高浜町で

瞬間風速は最大五・一倍では三倍以上の強さになったと算出された。関電によると、原発構内の敷地西側に設置している風速計（高さ九m）では一五mを観測していたが、クレーンの上空
