事業者「きょうから本格調査」

苫前グリーンヒルwindパーク
風力発電国内最大手「ユーラスエナジーホールディングス」（東京）の子会社が1999年11月、北海道苫前町で運用開始。国内初の大規模風力発電所で各地のモデルとなった。デンマークのポナス社（現シーメンス社）製風車20基（出力計2万キロワット、耐用年数20年）を牧場に設置。一般家庭約1万世帯の消費電力に相当する年間3680万キロワット時を発電し、全量を北海道電力に売電している。

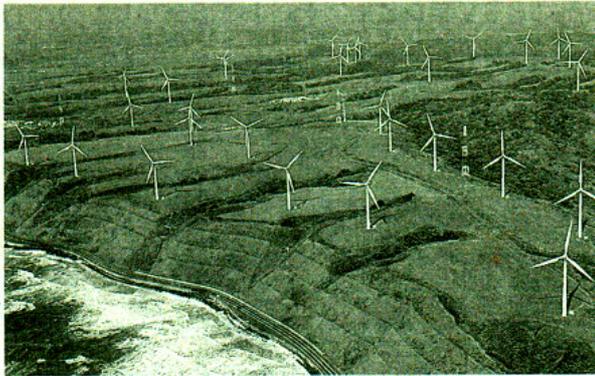
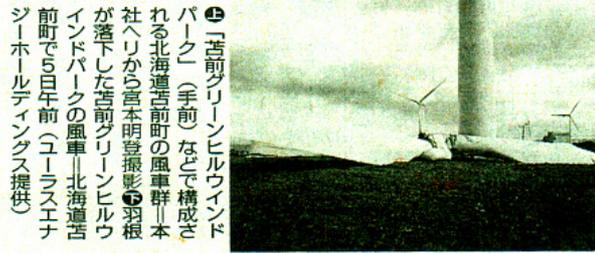
時45分ごろ発生。強化プラスチック製の羽根3枚と、羽根の根元をつなぐローター（高さ約45メートル）が同時に落下したとみられ、ローターが羽根に付いたままだった。当時は風速10メートル程度で、通常なら発電できる強さという。ユーラスHDは支柱とローターの接続部分に何らかの異常があったとみて原因を調べる。
