# 局所的に風速50メートルか

## 高浜クレーン倒壊 研究者が解析

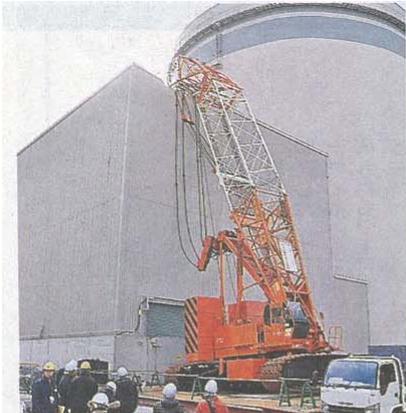
関電高浜原発2号機の燃料取り扱い建屋に倒れた大型クレーン。右奥の建物は原子炉建屋＝1月21日、高浜町田ノ浦
